# Veilig naar de overkant

Een kritische kijk op constructie en onderhoud van amfibieëntunnels.

Februari 2004

Rapportnummer: 2004-4

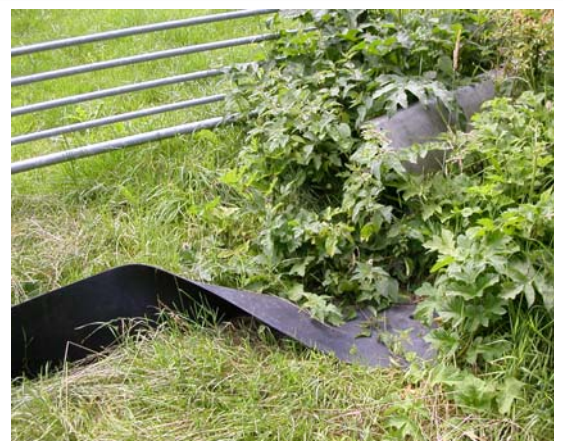
Foto 2: achterstallig onderhoud van een stopwand

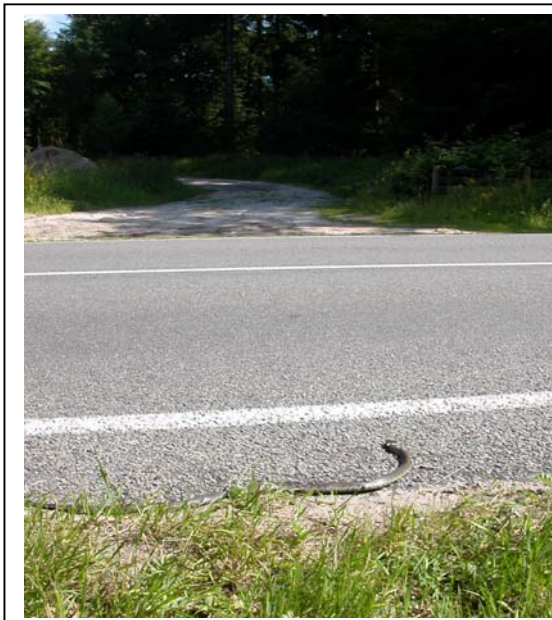
Foto 3a: Dode ringslang langs de weg omdat hier de zijweg niet beveiligd wordt.

Ook bij extensief gebruikte zijwegen en inritten dienen voorzieningen getroffen te worden zodat amfibieën de geleiding kunnen blijven volgen zonder daarbij op de weg terecht te komen. De meest voor de hand liggende oplossing bij extensief gebruikte wegen, is het aanbrengen van roosters (foto 3b) of nevenwanden (zie § 3.3.1).

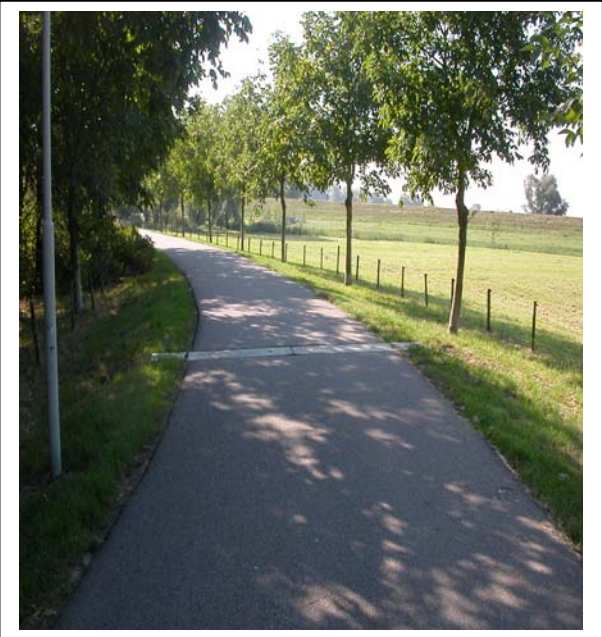
Foto 4: Op deze locatie is geen geleiding aangebracht, de effectiviteit van de tunnel zal daarom zeer laag zijn.

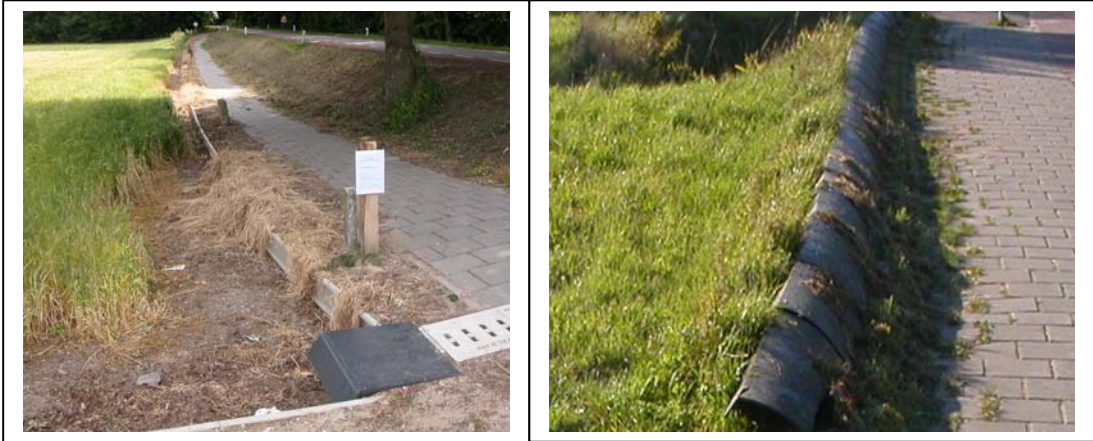
Op 2 locaties is gebruik gemaakt van boogvormige geleidingselementen (foto 7). De hoek die deze elementen maken met de weg, moet dermate flauw zijn dat amfibieën over de geleiding heen kruipen. Is de hoek te steil dan vormt ook deze geleiding een barrière voor amfibieën, met als gevolg dat amfibieën niet terug achter de geleidingswand kunnen komen. Ook bij deze voorzieningen mag de vegetatie niet over de geleidingswand heen groeien.

Foto 6 & 7: amfibieën die toch op de weg terug komen, kunnen hier terug achter de geleidingswand keren. Wel is op beide locaties sprake van achterstallig of slecht uitgevoerd onderhoud. Amfibieën kunnen hier via de vegetatie over de geleiding heen klimmen.

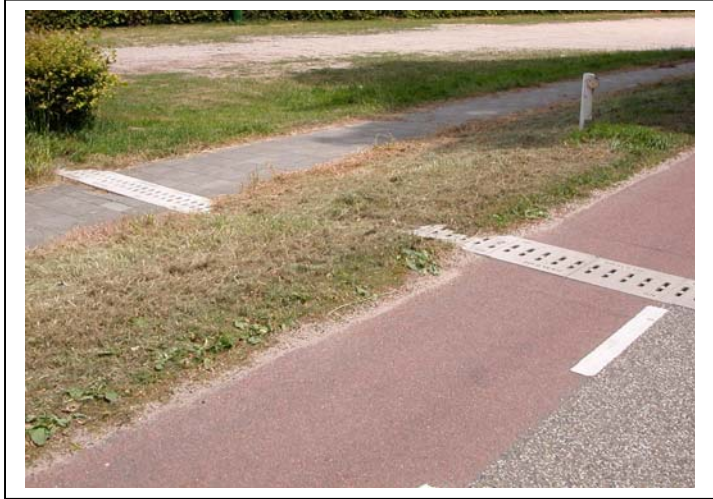
Foto 12: De tunnel loopt hier onnodig lang door onder een berm en een voetpad.

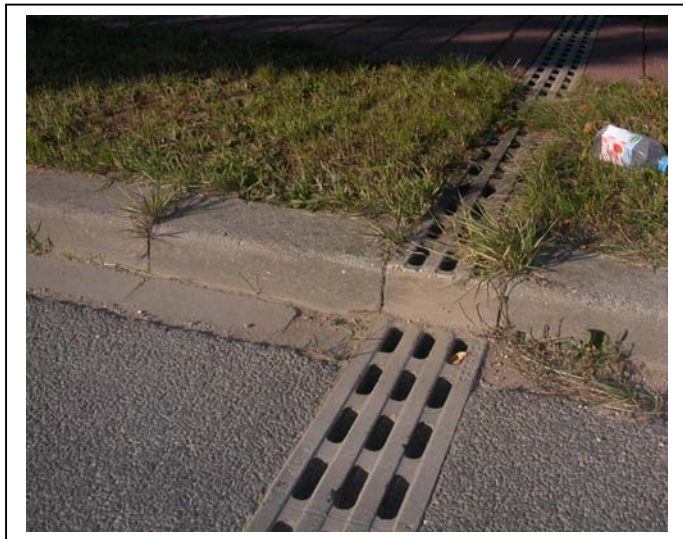
Op locatie 13 (Korenmaat, te Arnhem) was de constructie van de tunnel aangepast aan de aanwezigheid van stoepranden (foto 13). De gebruikte elementen zijn, aan de zijkanten, voorzien van een gleuf. Doordat de gleuven ter hoogte van de stoepranden niet op elkaar aansluiten kunnen de dieren hier niet verder. Deze constructiefout heeft ertoe geleid dat deze tunnel niet door amfibieën gebruikt kan worden. Amfibieën die per ongeluk toch in één van de tunnel-elementen ter hoogte van de weg terechtkomen, kunnen niet meer uit de tunnel geraken en zijn hier ten dode opgeschreven.

Foto 13: ongelijke aansluiting van tunnelementen bij een stoeprand.

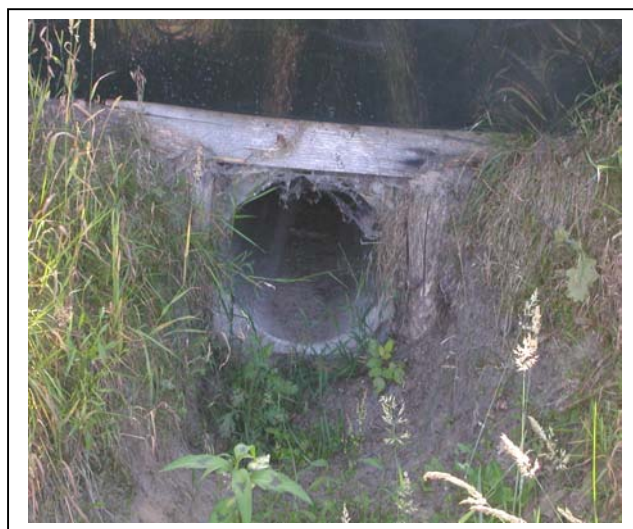
Foto 16: Met het aanbrengen van een (houten) balk, is hier een tijdelijke oplossing gevonden voor het niet aansluiten van de geleiding op een ronde tunnel.

Hier ontstaan vaak gaten en kieren bij de ingang van de tunnel, waardoor amfibieën de tunnelingang mis lopen. Op 2 locaties zijn (tijdelijke) maatregelen getroffen om de geleiding naadloos aan te laten sluiten op de tunnelingang (*foto 16*).

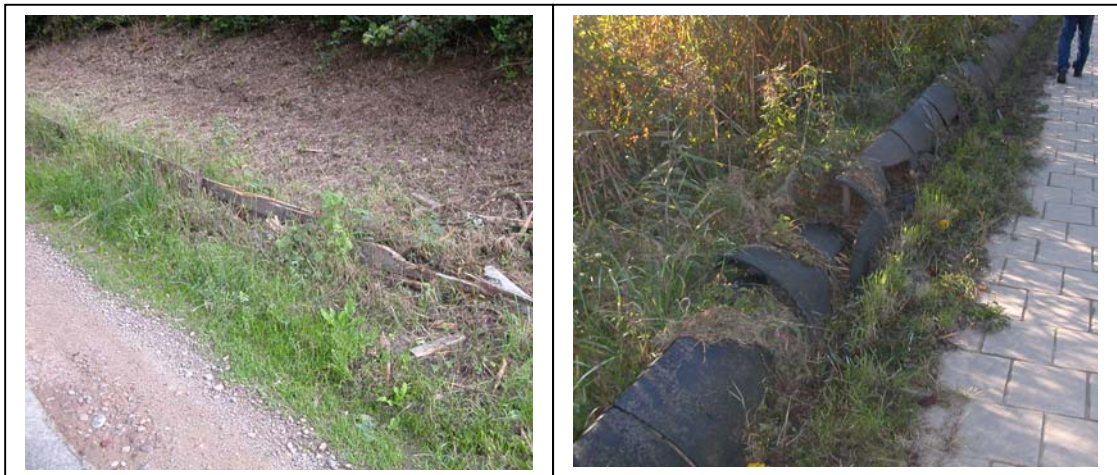
In veel gevallen is de slechte staat van de geleiding te wijten aan het ontbreken van onderhoud. Naast kleine gaten en kieren in de wand zelf waar amfibieën door geleidingswand heen konden kruipen, waren op enkele locaties hele delen van de geleiding verdwenen (*foto's 18 & 19*).

Foto's 18 & 19: Achterstallig onderhoud bij houten en kunststof geleidingswanden.

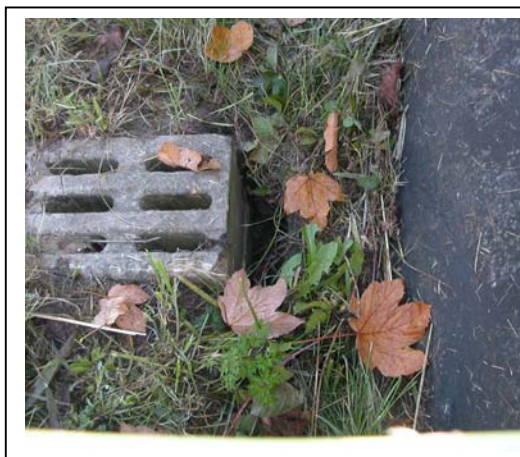
Foto 20: Aansluitelement sluit niet aan op de tunnel

Gezien het belang van het functioneren van deze aansluitelementen, dienen deze regelmatig gecontroleerd en onderhouden te worden.

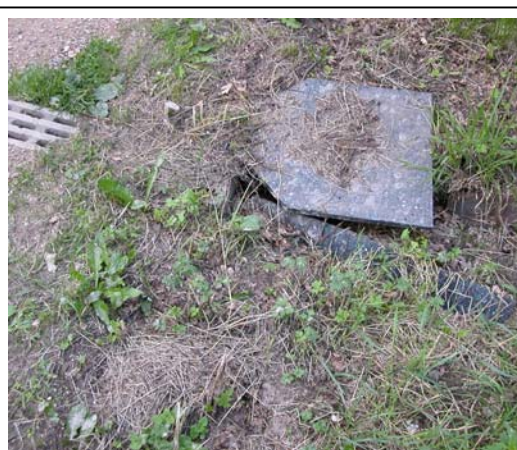
Foto 21: Achterstallig onderhoud van een aansluitpunt, waardoor de tunnel niet meer toegankelijk is

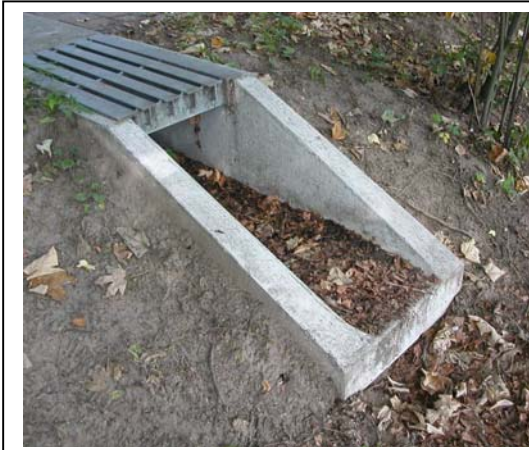
Wanneer er geen aansluitementen gebruikt worden bij de tunnelingang, ontstaan al snel problemen met de toegankelijkheid van de tunnel. Verzakking treedt op bij tunnelingangen waarbij de grond is weggespoeld door regen. Hierdoor ontstaat er bij de ingang een opstaande rand ontstaan, waardoor amfibieën de tunnelingang niet kunnen vinden (*foto 22*). Ook kan het voorkomen dat de ingang van een tunnel dichtslibt met zand of blad (*foto 23*).

Foto 22: Achterstallig onderhoud bij de ingang van deze tunnel. De tunnelingang is niet te bereiken voor niet springende amfibieën (padden en salamanders)

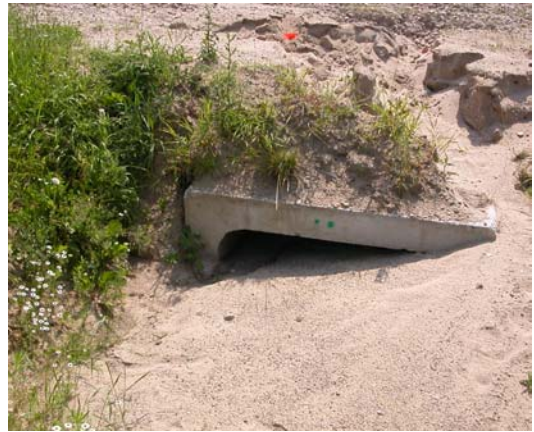
Foto 23: Tunnel is grotendeels dichtgeslibd met zand.

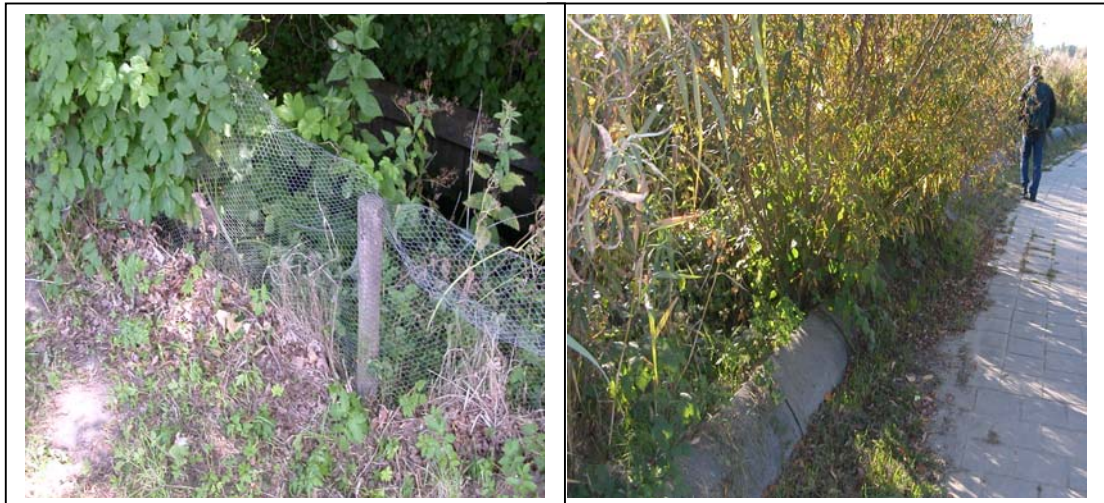
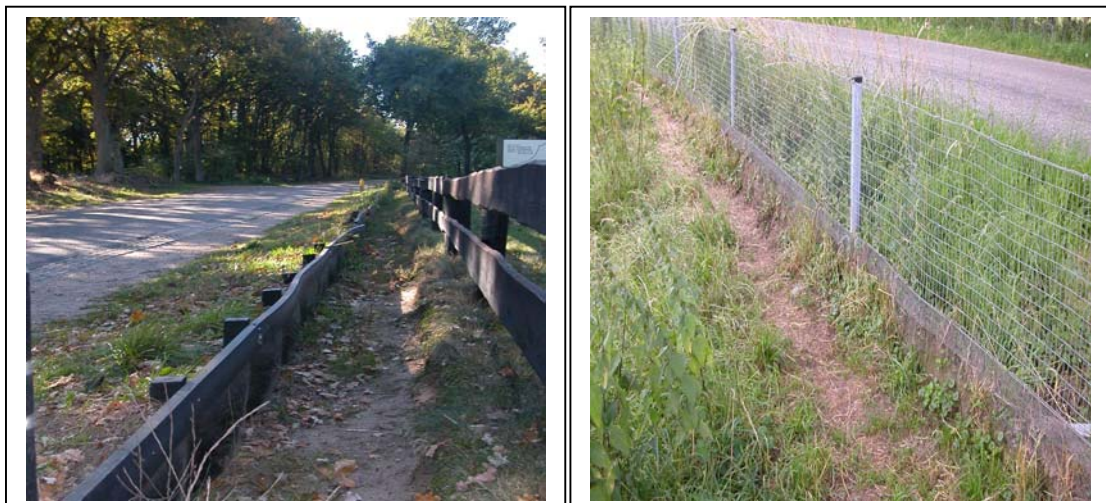
Slechts op 5 van deze 19 locaties waar geleidingswanden zijn aangebracht, was het looppad onderhouden en vrij van vegetatie (*foto's 24*). Op de overige locaties groeide de vegetatie tegen de geleiding op of er overheen (*foto's 25*). Op alle overige locaties was, op het moment van bezoek, geen looppad te onderscheiden.

Foto's 24 & 25: Locaties waar de vegetatie als gevolg van achterstallig onderhoud over de geleiding heen groeit (boven) en waar het looppad goed onderhouden is (onder).

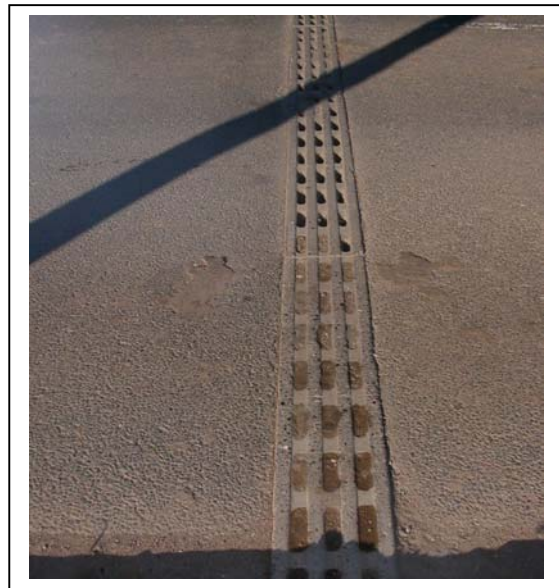
Foto 26: Dichtgeslibd rooster bij amfibieëntunnel met een breedte van 20cm.

Bij tunnels met een breedte van 20 cm worden roosters met een kleine afstand tussen de spijlen toegepast. Voornamelijk bij deze kleine tunnels waren roosters dichtgeslibd (foto 26).

Roosters zijn gevoelig voor dichtslibben en moeten regelmatig

gecontroleerd worden. Daarnaast dient bij het gebruik van roosters rekening gehouden te worden met het feit dat hierdoor ook de tunnel zelf kan dichtslibben met zand of blad dat door de roosters heen valt. Roosters met slechts enkele openingen voorkomen dat een tunnel snel dichtslibt. Nadeel van deze roosters is dat deze zelf eerder gevoelig zullen zijn voor dichtslibben en minder licht doorlaten.

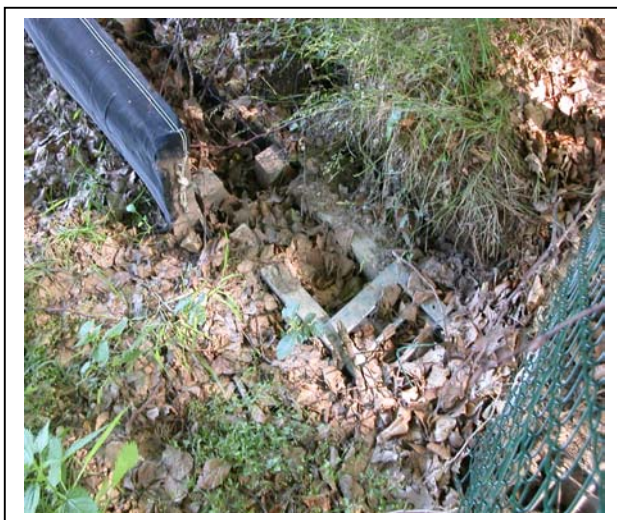
Foto 27: Bladinval bij rooster met grote onderlinge afstand van spijlen

Roosters die gebruikt worden voor de beveiliging van zijwegen hebben een vaak een vrij grote afstand tussen de spijlen (6 cm) en raken daardoor minder snel verstopt met zand of blad. Wel zijn hier de tunnels of onderliggende goten gevoeliger voor het invallen van blad, wat op een tweetal locaties ook geconstateerd werd (foto 27).
