# Veilig naar de overkant

Een kritische kijk op constructie en onderhoud van amfibieëntunnels.

Februari 2004

Rapportnummer: 2004-4

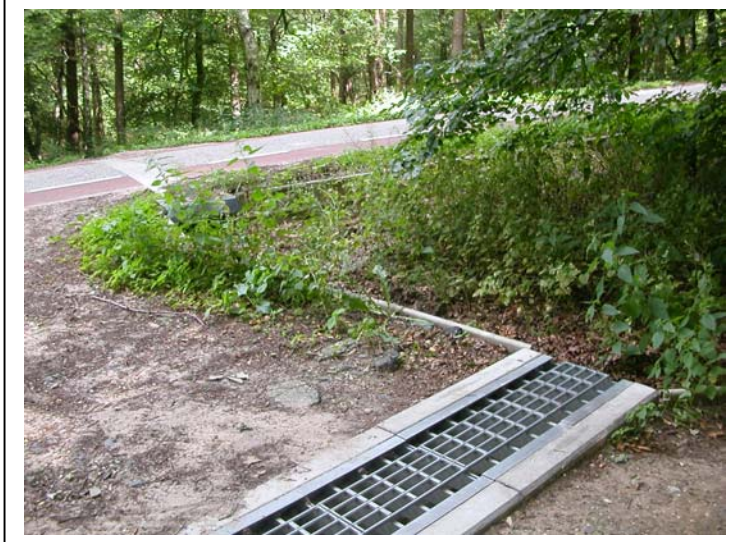
Foto 1: Een geleidingsgoot zorgt voor de beveiliging van zijwegen

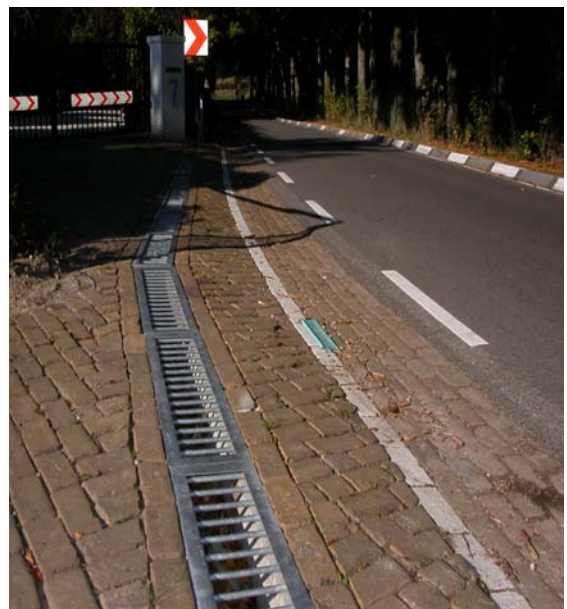
Ook bij extensief gebruikte zijwegen en inritten dienen voorzieningen getroffen te worden zodat amfibieën de geleiding kunnen blijven volgen zonder daarbij op de weg terecht te komen. De meest voor de hand liggende oplossing bij extensief gebruikte wegen, is het aanbrengen van roosters (foto 3b) of nevenwanden (zie § 3.3.1).

Foto 3b: gebruik van roosters voor de beveiliging van zijwegen

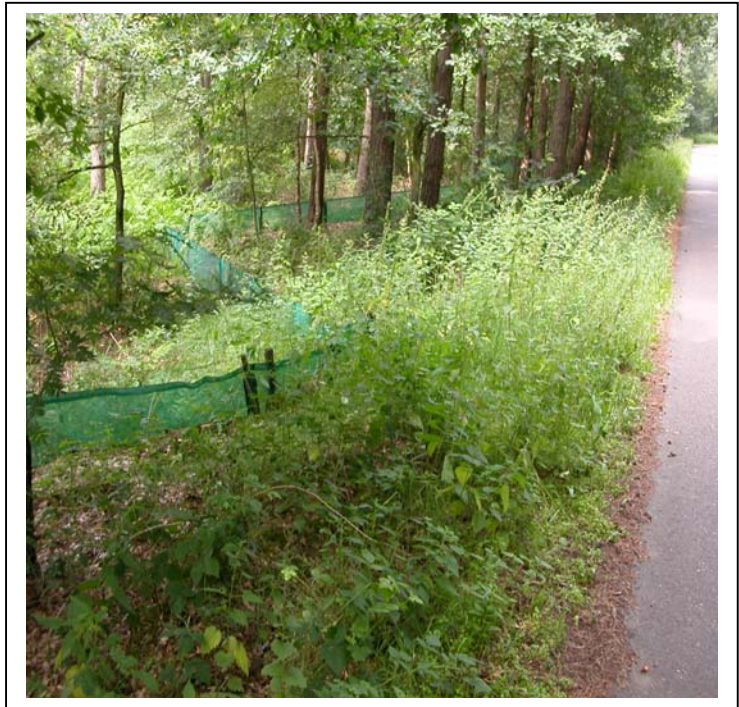
Op 18 van de 19 locaties met geleidingswanden liep de geleiding parallel aan de weg. Op 1 locatie was een V-vormige geleiding aangebracht (foto 5). Hier was voldoende ruimte voor de aanleg van een dergelijke geleiding, wat op de overige locaties niet het geval was. Op de locaties waar de Geleiding parallel loopt aan de weg, dienen voorzieningen aangebracht te worden om amfibieën in de richting van de tunnelingang te leiden. Op 8 van de onderzochte locaties zijn dergelijke voorzieningen getroffen.

Foto 5: gebruik van een V-vormig geleidingssysteem

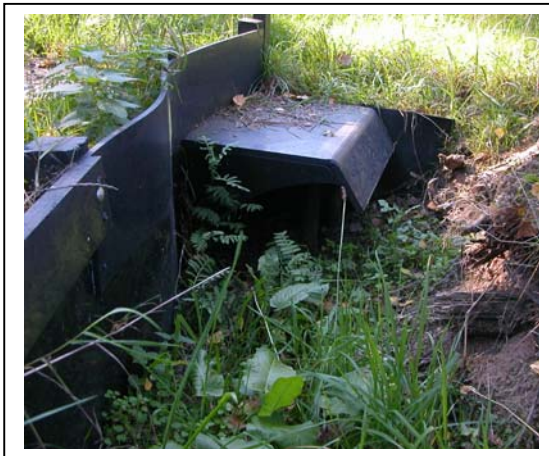
Op geen van de onderzochte locaties werd de gehele migratiezone afgeschermd door een geleidingswand. De geleidingswand is dus alleen aangebracht op plaatsen waar de migratiedruk het grootst is. Hoewel dit niet de voorkeur heeft, dienen er bij dergelijke korte geleidingswanden maatregelen getroffen te worden om ervoor te zorgen dat deze dieren niet alsnog om de geleiding heen lopen en op de weg terechtkomen. Naast het voorkomen dat amfibieën op de weg terechtkomen zorgen keerelementen en stopwanden ervoor dat deze dwalende amfibieën ook weer terug naar de tunnelingang geleid worden. Slecht op twee locaties werden dergelijke keerelementen of stopwanden aangetroffen (*foto 8 & 9*)

Foto 8: stopelement in combinatie met amfibieëntunnel

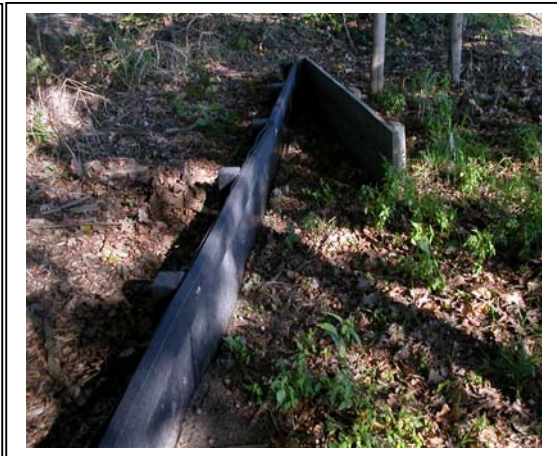
Foto 9: gebruik van een keerelement.

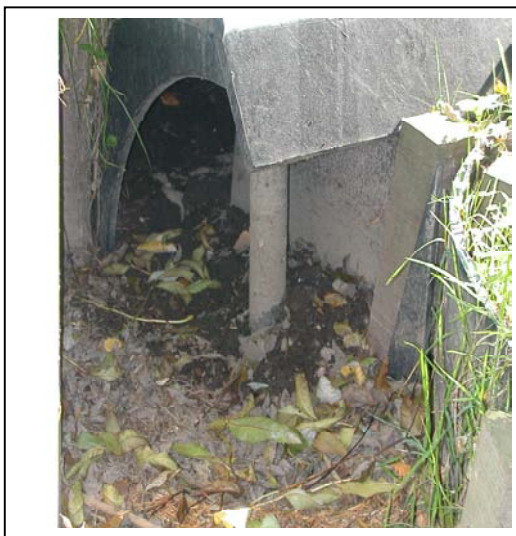
Foto 10: stopwand in combinatie met tunnelingang

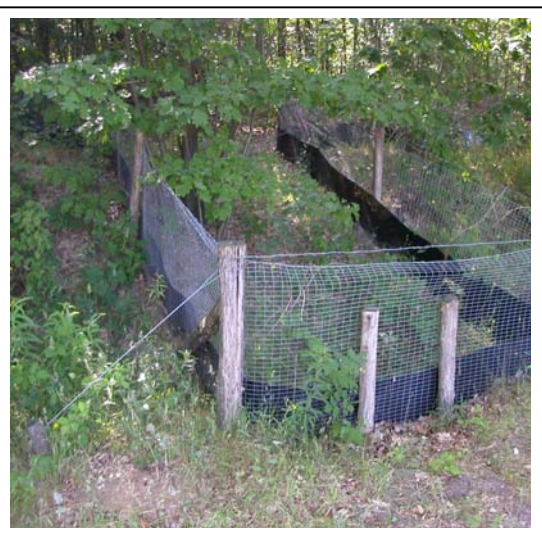
Foto 11: U-vormige geleiding bij de tunnelingang

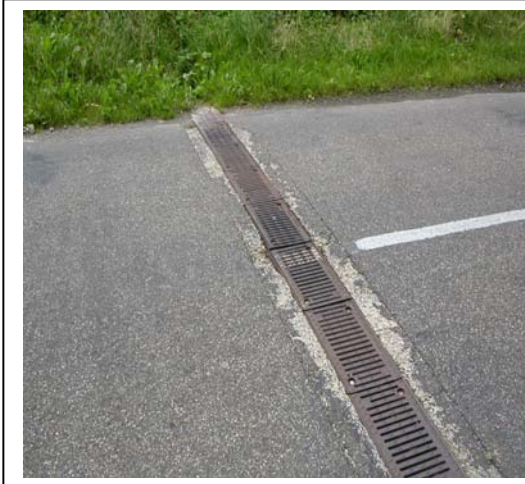
Uit de resultaten blijkt dat 82% van de onderzochte amfibieëntunnels van beton gemaakt zijn. Naast beton en metaal (14%) (foto's 14 & 15) is er 1 locatie bekend waar gebruik gemaakt is van een ander materiaal.

Bij de aanleg van ecoduikers is alleen gebruik gemaakt van beton. Bij geen van de onderzochte tunnels was er sprake van zichtbare schade aan de tunnel zelf. Hieruit blijkt dat zowel metaal als beton sterk genoeg zijn als materiaal voor de aanleg van amfibieëntunnels. Wegens de grotere koudegeleiding, hetgeen tot bevriezing kan leiden, van metalen tunnels (Stolz & Podlousky, 1983), wordt de voorkeur gegeven aan betonnen tunnels.

Foto 14: Gebruik van metalen tunnel

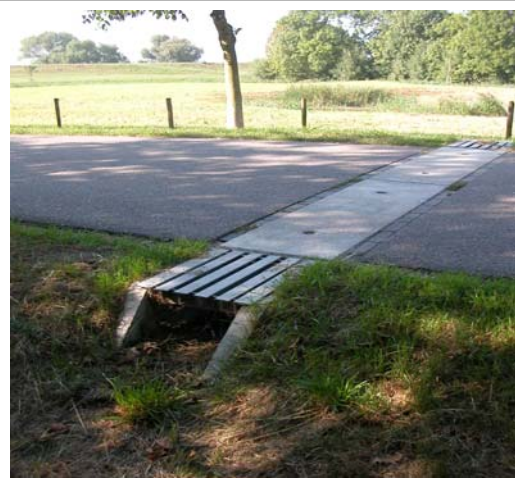
Foto 15: Gebruik van betonnen tunnel

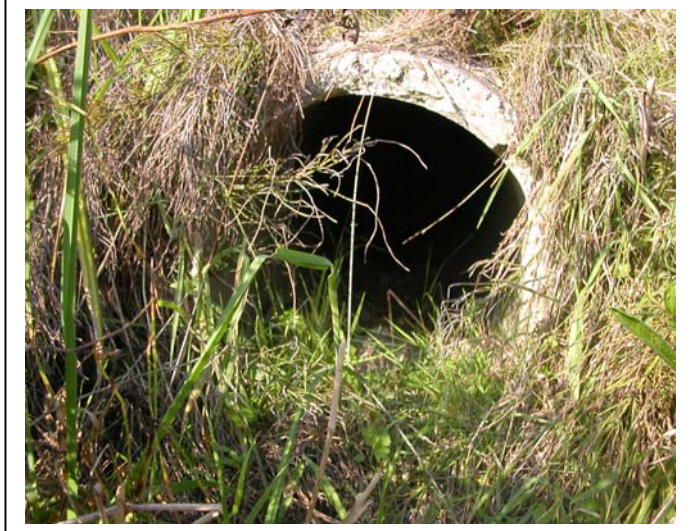
Op enkele locaties waar gebruik gemaakt is van een ronde tunnel, is gekozen om de buis voor een deel met zand op te vullen (*zie foto 17*). Hierdoor ontstaat een breder loopvlak, wat een positief effect heeft op het gebruik van de tunnel. Omdat het loopvlak in de tunnel nu effen is, hebben amfibieën minder de neiging om tegen de wanden op te lopen en zullen daardoor sneller door de tunnel heen lopen. Het nadeel van deze maatregel is het negatieve effect op de lichtinval in de tunnel. Wanneer een deel van de tunnel opgevuld wordt met zand, zal de diameter van de buis verkleind worden.

Foto 17: Door een deel van de ronde tunnel op te vullen met zand, wordt het loopvlak voor amfibieën vergroot

Hierdoor zal er minder licht aan het uiteinde van de tunnel waarneembaar zijn en zal er alsnog in de diameter gecompenseerd moeten worden.
